## 遺産を活かして

## 工事概要

### 水生植物園池改修工事

### 胸像移設等工事

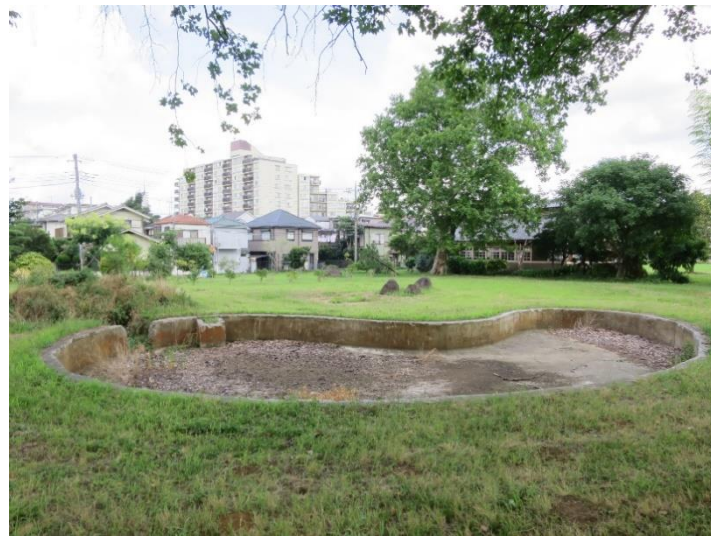
施工前(全景)

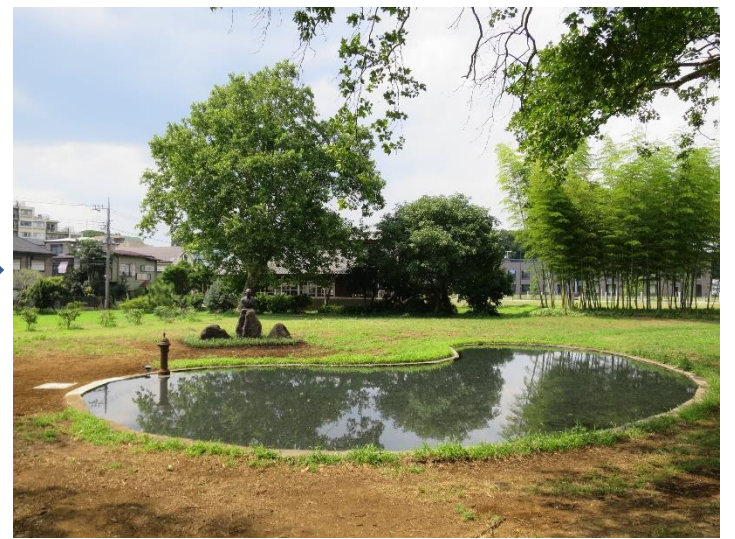
施工後(全景)

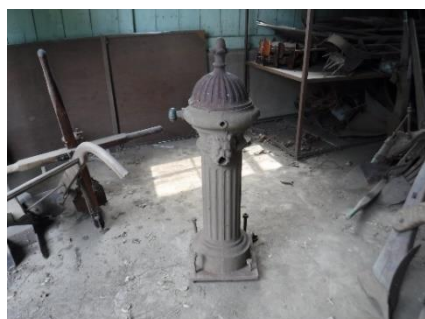
倉庫に保管されていた蛇体鉄柱式共用栓  
吐出口は獅子(ライオン)

明治から大正期に使われた、市民が水くみに使用した、道端などにあった水道の共用栓です。

鉄柱の蛇腹模様から蛇体式と言われる説があり、水の吐出口は獅子や龍の形があります。

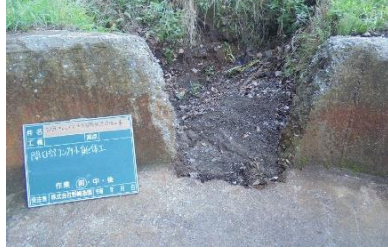
①施工前 壊れて開口している、池の躯体（壁）。

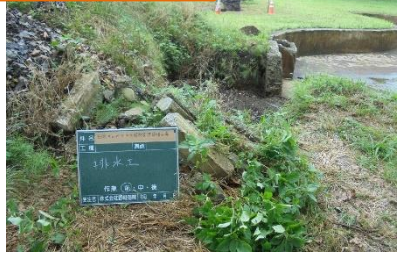
①施工前 壊れている池の躯体（壁）の写真左側に浸透ますを設置する。
